Mo'ring (engelska *mooring*) en i berg, kaj eller boj fästad förankringspunkt.

Motiv  
Moring

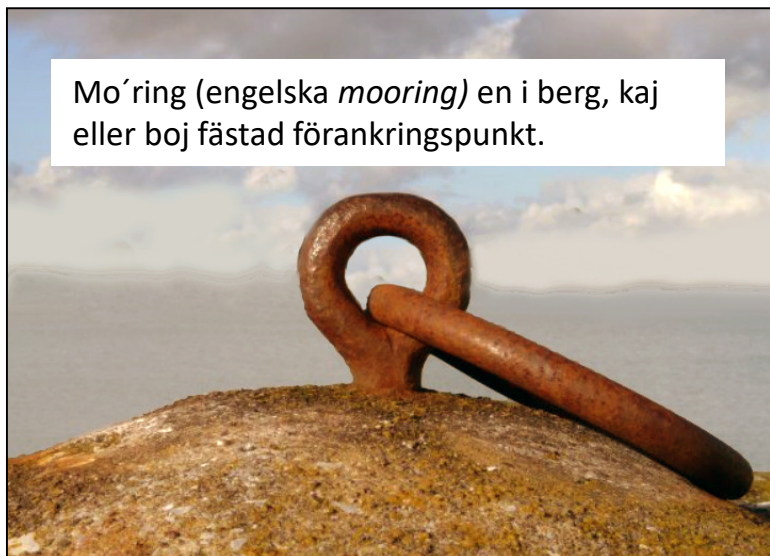
Bild nr  
3879

På Dalarö finns flera moringar / förankringsringar av den typ.

En kraftiga ringbult av stål fastsatt i berget för större fartyg.

Förtöjning i moring med ters.

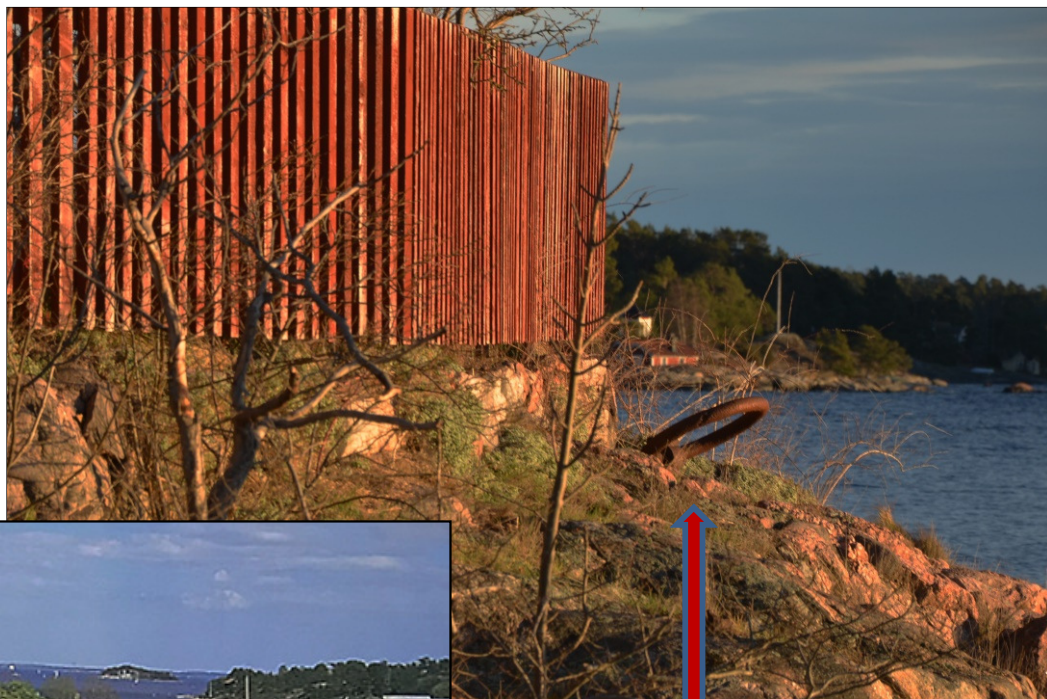
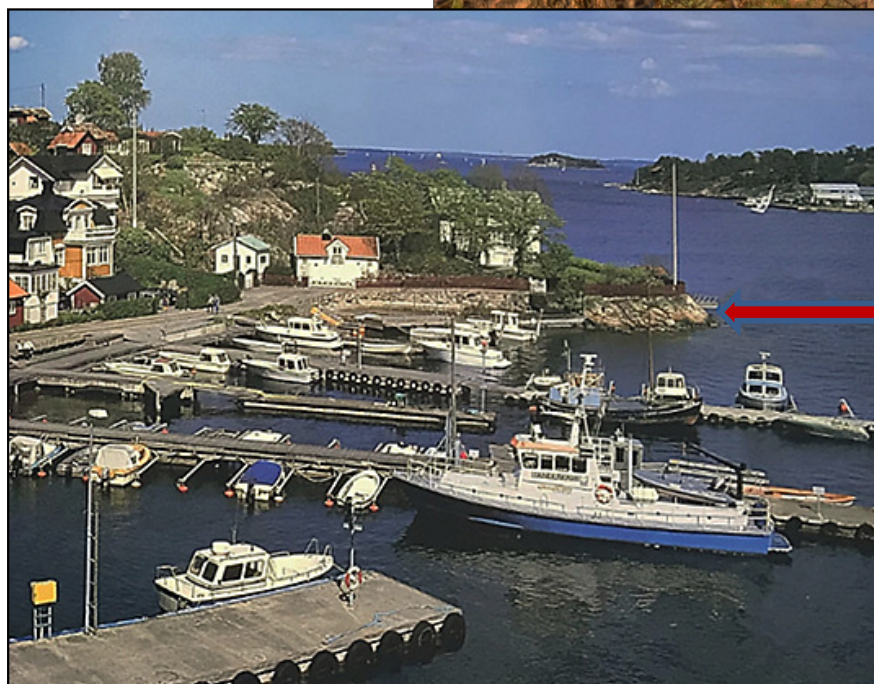
Här ses den moring som sitter i berget längs ut på Kockens udde vid Fiskarhamnen.

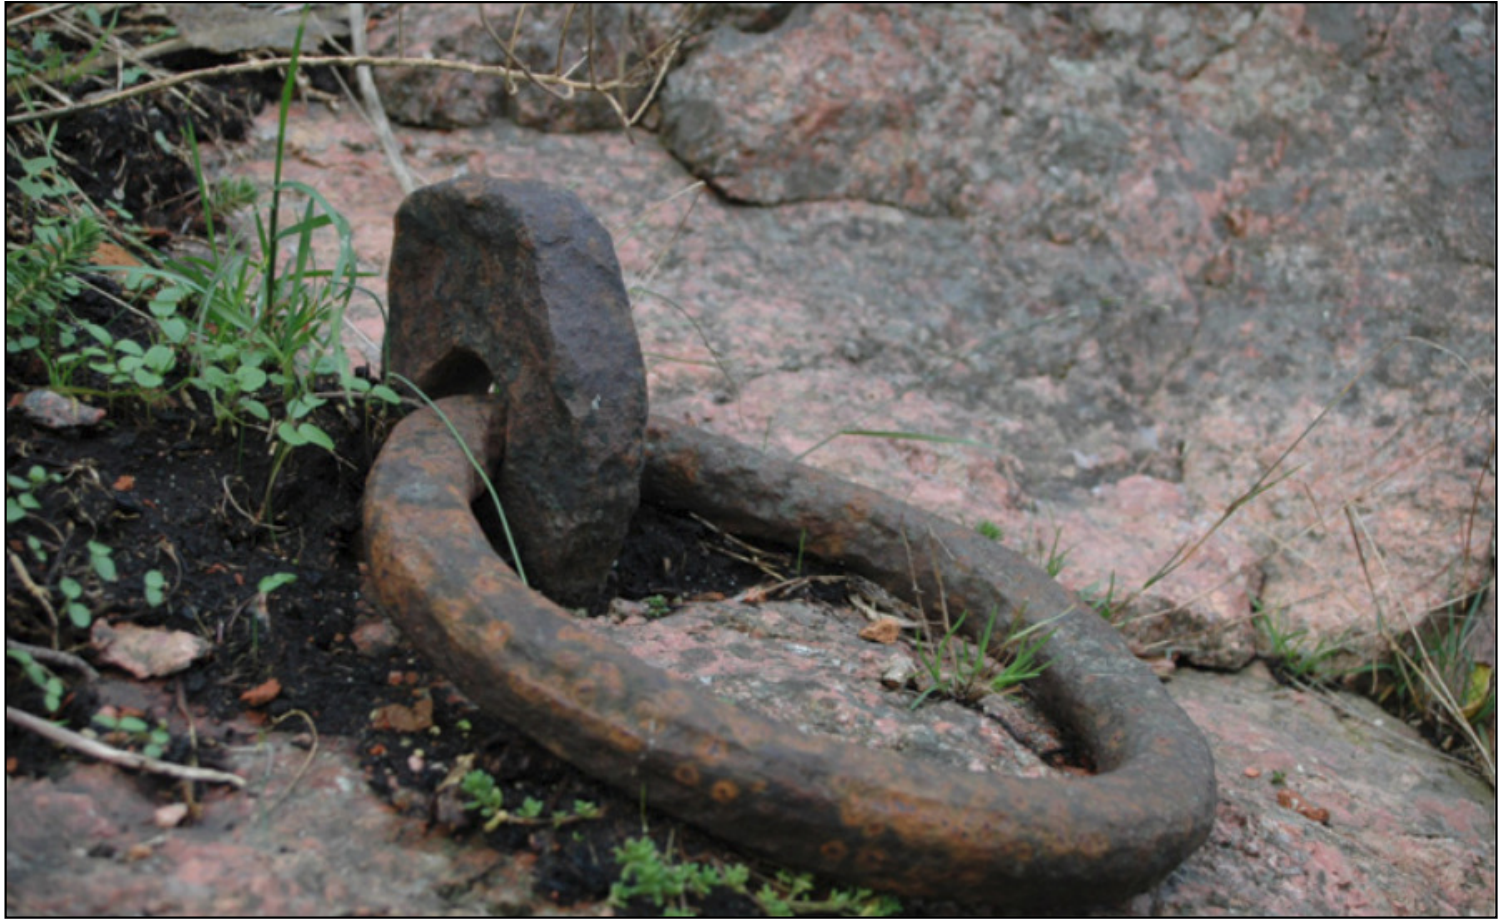
Denna moring sitter i berget bakom transformatorn i Fiskarhamnen.  
Ringens diametern är 26 cm.

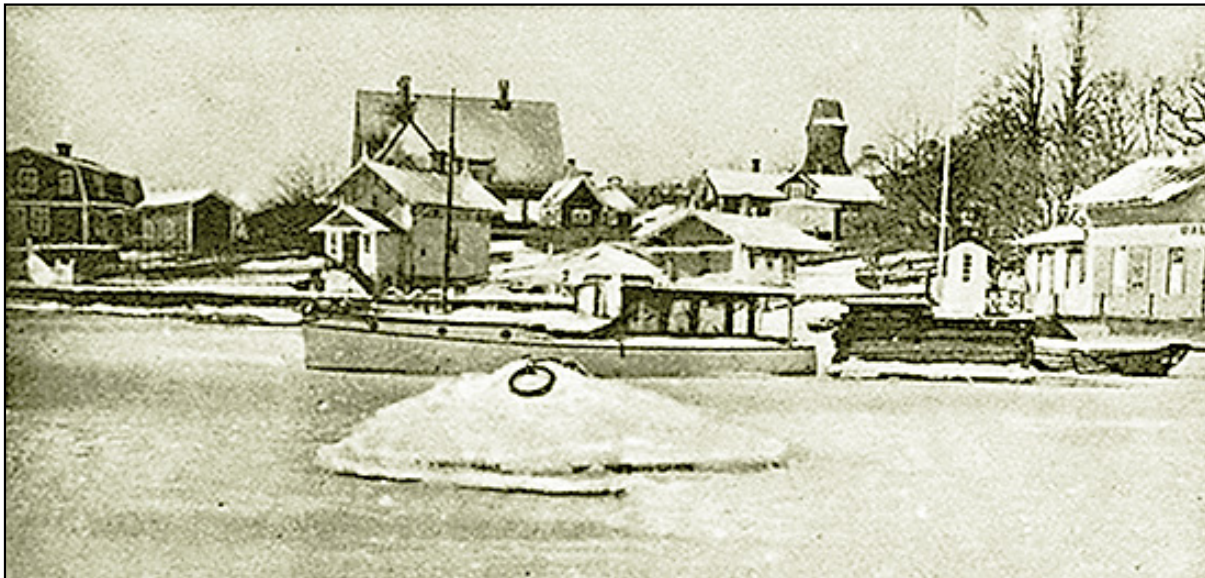
En bild av moringen som sitter på grundet Smörasken i Fiskarhamnen.  
Bildens är från 1910-talet. Denna kobbe är sedan många år tillbaka dold av en brygga.

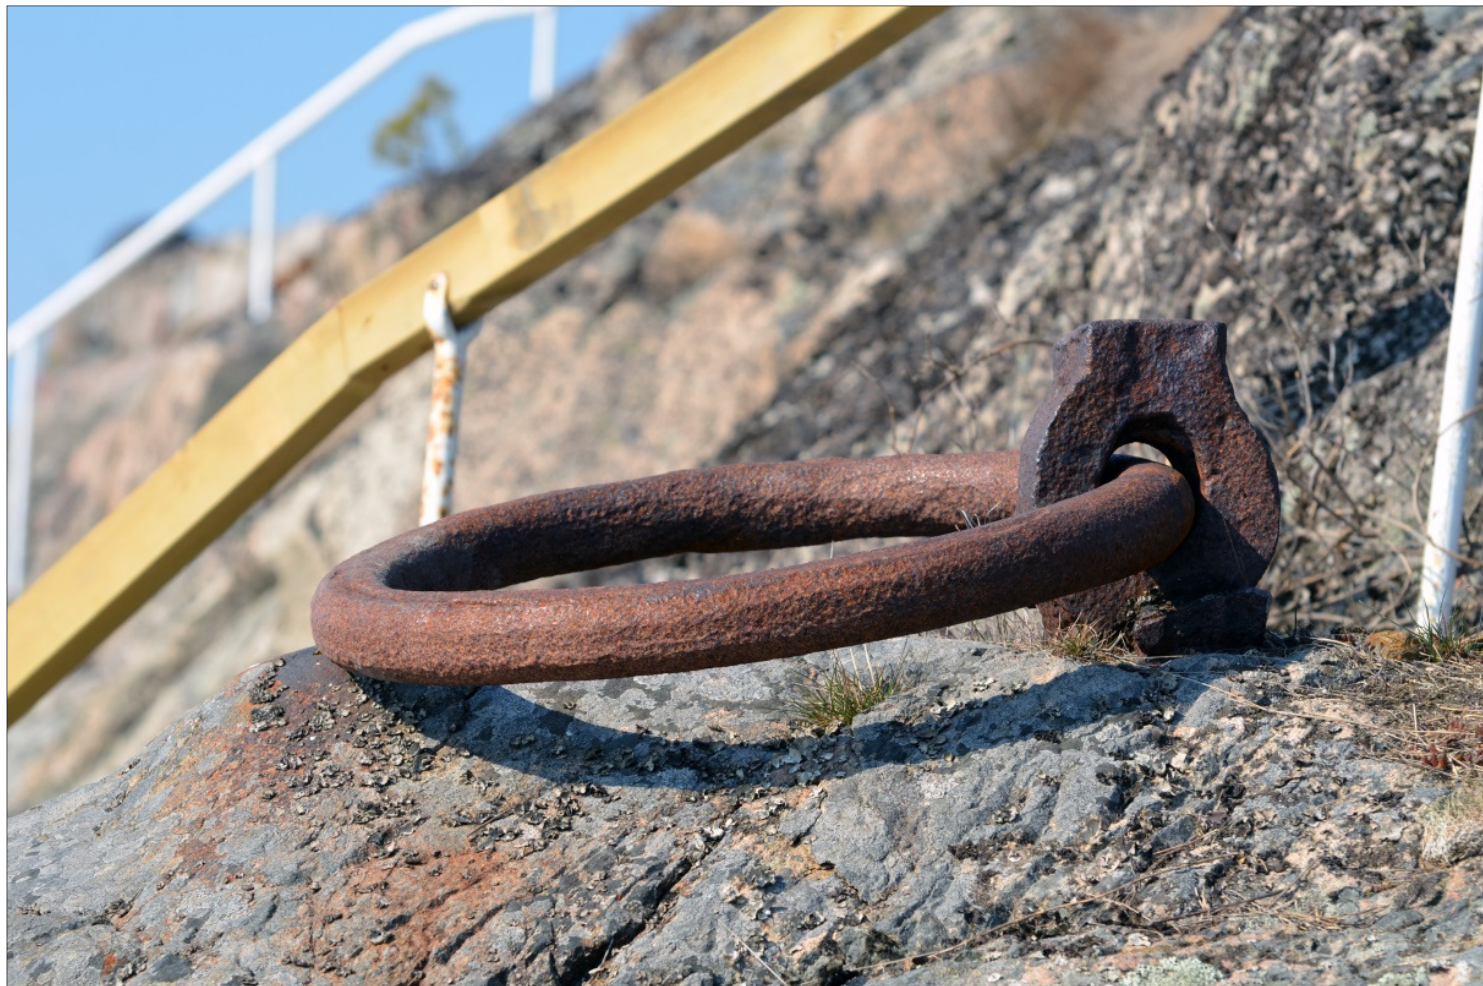
### **Moringen vid Lyngsåsa.**

Den är fastbultad på den södra delen av det branta berget.

Diametern är 56 cm.

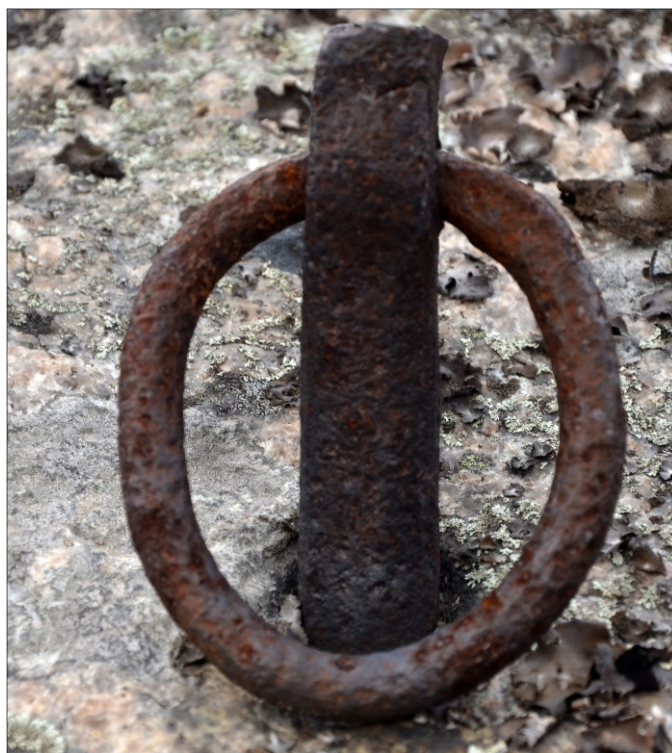
På berget finns även en mindre ring med en diameter ca 15 cm.

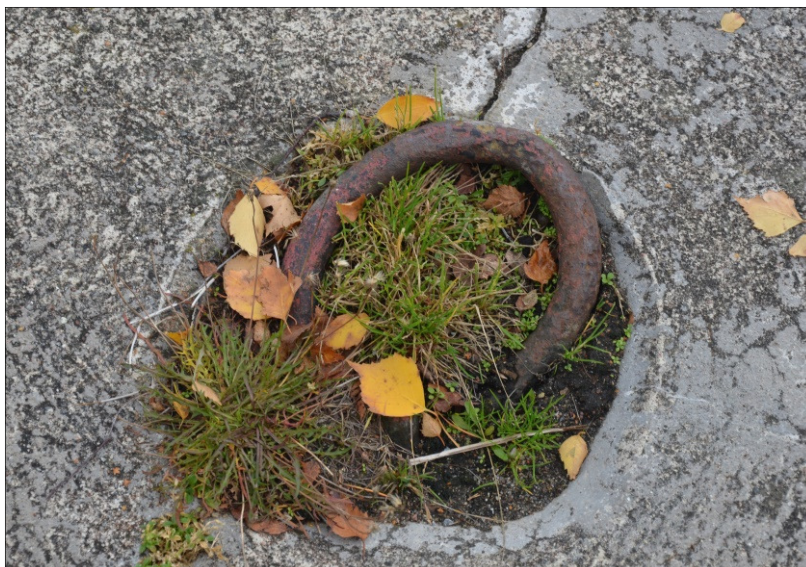
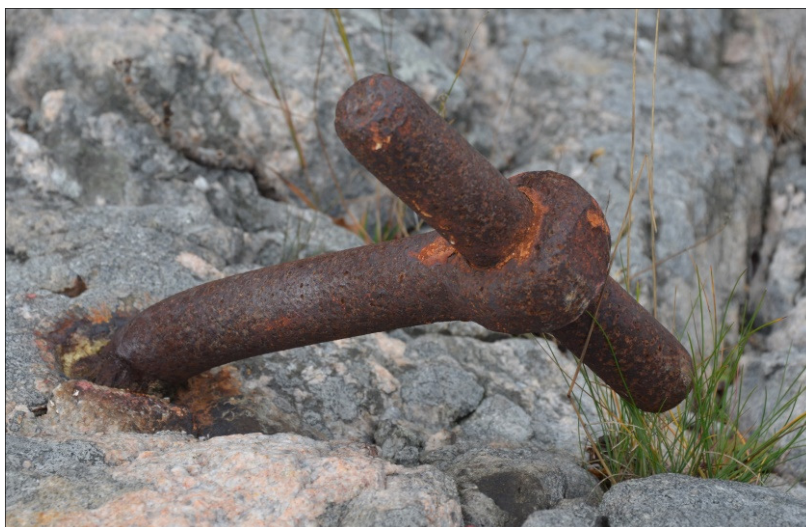
### **På kajen vid Lyngsåsa**

finns några moringar förankrade i betongen. Diameter 18 cm.

En annan förankringspunkt  
vid samma kaj.
